Zagadnienia związane z konserwacją i ochroną trzech fotografii ze zbiorów Muzeum Warszawy o różnej technice wykonania i zniszczeniach

notes 25_2023
konserwatorski

Summary: Katarzyna Jończyk, Izabela Zając, *Problems of conservation and preservation of three differently made and damaged photographs from the collections of the Museum of Warsaw*

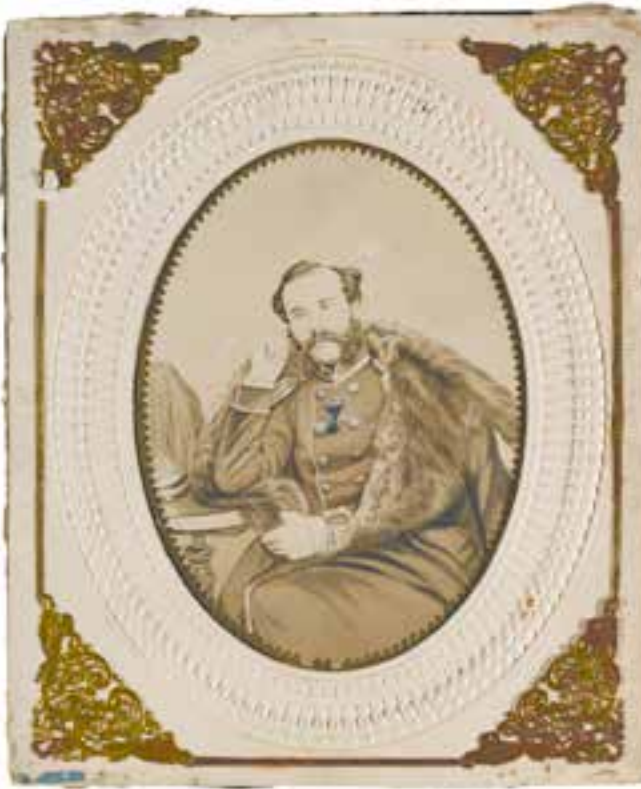
Fot. 1.
AF 19994 – portret
nieznanego oficera.
Lico obiektu przed
konserwacją
(fot. Tymon Rizov-
-Ciechański)

Wysoką wartość historyczną posiada przede wszystkim obiekt AF 19994 (*passé-partout*: 22,3×18,5 cm odbitka – średnice elipsy: 15,3×11,4 cm), czyli odbitka wykonana w technice papieru solnego, oprawiona w papierowe *passé-partout*. Obiekt mógłby być cennym elementem każdego zbioru fotografii zabytkowej. Papiery solne z XIX wieku są obiektami bardzo wrażliwymi na niekorzystne warunki zewnętrzne i sposób przechowywania. Można je uznać za rzadko

występujące w kolekcjach w ogóle, a szczególnie w stabilnym stanie fizykochemicznym². Tym bardziej, jeśli mowa o odbitce w oryginalnej, wieloelementowej oprawie. Zachowane w większości elementy oprawy AF 19994 pozwalają na odtworzenie jej pierwotnego wyglądu. Odbitka została wykonana na papierze o gładkiej fakturze, w kolorze jasnokremowym, z widocznymi nieuzbrojonym okiem włóknami. Gładkość papierowej powierzchni może świadczyć o dodatkowym zaklejeniu papieru w procesie przygotowań do wykonania odbitki lub podczas mechanicznej obróbki³.

Prace nad odbitką zostały ograniczone do delikatnego oczyszczenia całej powierzchni przy pomocy waty oraz pędzla z miękkim włosiem. Ciemniejsze punkty oczyszczono przy pomocy beziarczkowej gumki winylowej MagicRub® o wyprofilowanym kształcie, bez pocierania, a jedynie odciskając gumkę, tak by nie naruszyć struktury papieru¹⁵. Oprawę oczyszczono mechanicznie przez zastosowanie waty, gąbki Wallmaster®¹⁶ i gumki MagicRub®. Tłoczone guzki doczyszczono włóknem szklanym. Guzki zapadnięte do środka wypchnięto używając kostki teflonowej. Wewnętrzną część okienka *passe-partout* i powierzchnię oprawy wokół odbitki oczyszczono z pozostałości spoiwa przy pomocy kompresów z gęstego 15% roztworu wodnego metylocelulozy. Kompresy leżały na obiekcie maksymalnie 5 minut.

W przypadku portretu oficera zdecydowano się na rekonstrukcję brakujących elementów oprawy oraz retusz oryginalnych złożonych ornamentów, co przywróciło mu wartość estetyczną i czytelność kompozycji. Rekonstrukcja została wykonana w sposób odwracalny i odróżnialny. Jako izolację zastosowano roztwór hydroksypropylocelulozy Klucel G rozpuszczony w 96% etanolu

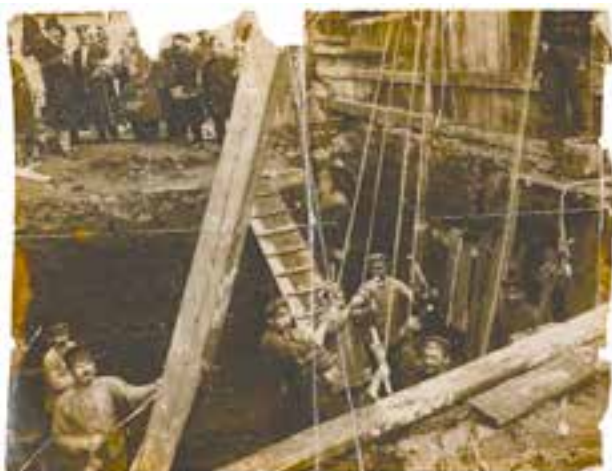
Fot. 2.
AF 35990 – budowa mostu. Lico fotografii przed konserwacją (fot. Tymon Rizov-Ciechański)

Fotografia była bardzo zniszczona. Do największych zniszczeń można zaliczyć: liczne uszkodzenia mechaniczne, ubytki w papierze powodujące całkowitą utratę obrazu, zmiany kolorystyczne i niestabilność fizyczną warstwy obrazu w miejscach z widocznymi śladami po zagięciach, a także ogólną deformację podłoża. W badaniu mikroskopowym ujawniała się abrazja powierzchni, liczne zarysowania i odkształcenia. Zauważalne były różnice w sposobie odbijania światła od powierzchni emulsji, w tym *silver mirroring* w ciemnych partiach obrazu, zmatowienia w miejscach zabrudzeń i punktowe zmiany nieznanego natury. Zaniechanie jakichkolwiek działań groziło dalszą degradacją fotografii.

Prace rozpoczęto od oczyszczenia lica i odwrocia przy pomocy suchego tamponu waty. Odwrocie dodatkowo oczyszczono gumką Magic Rub®. Odstąpiono od czyszczenia lica innymi mediami niż wata ze względu na osłabienie mechaniczne powierzchni i ryzyko odspojenia łusek emulsji pod wpływem tarcia. Następnie lico oczyszczono przy użyciu tamponu waty nasączonego 96% alkoholem etylowym. Czyszczenie przy pomocy rozpuszczalnika poprzedzono próbą mikrochemiczną, aby wykluczyć możliwość zdejmowania z obrazu fotograficznego warstwy srebrowej. Badanie nie wykazało obecności srebra na tamponie waty, co potwierdziło, że podczas oczyszczania zdejmowane jest jedynie zanieczyszczenie. Kolejnym etapem było oczyszczenie odwrocia w miejscach zmian kolorystycznych i zacieków przy pomocy kompresów z 4% gumy gellan Kelcogel CG-LA®. Każdy z nich docinano do kształtu danej zmiany. Kompresy zostały następnie zmodyfikowane – fragmenty gumy powlekano warstwą alkoholu izopropylowego przy pomocy pędzla od strony będącej w bezpośrednim kontakcie z obiektem. Oczyszczanie gumą gellan okazało się skuteczne. Zauważalne było zażółcenie samej gumy i rozjaśnienie miejsc, gdzie była nakładana. Hydrożel nakrywano Melinexem® lub szklaną płytką, aby zabezpieczyć go przed zbyt szybkim wysychaniem i aby dodać delikatnego docisku. Metodę powtórzono miejscowo od strony lica. Kolejnym krokiem było całościowe czyszczenie powierzchni odbitki. Gellan został przygotowany w formie prostokątnego płatu o nieco większych wymiarach niż sama odbitka i nałożony w dwóch etapach. Najpierw od strony odwrocia, potem od lica fotografii. Aby zapobiec nierównomiernemu nawilżaniu odbitki, umieszczano ją na czas nakładania hydrożelu w tkaninie paroprzepuszczalnej Gore-tex®. Zabieg przyniósł dobre rezultaty: odwrocie odbitki znacznie się rozjaśniło, zmiany kolorystyczne i sposób odbijania światła powierzchni lica wyrównały się,

a sama odbitka znacznie się uelastyczyła. W następnych etapach podklejono przedarcia i miejsca osłabione odbitki przy pomocy papieru japońskiego i spoiwa z kleju skrobiowego. Emulsja została miejscowo skonsolidowana 2% żelatyną fotograficzną²². Uzupełnienia wykonano przy pomocy masy papierowej barwionej w masie przy użyciu barwników helionowych. Kolor uzupełnień został dobrany według koloru lokalnego odbitki w miejscach ubytków. Fotografia została ostatecznie wyprostowana w prasie introligatorskiej. Obiekt zawczasu delikatnie zwilżono między warstwami Viledonu® i Gore-texu®, a następnie

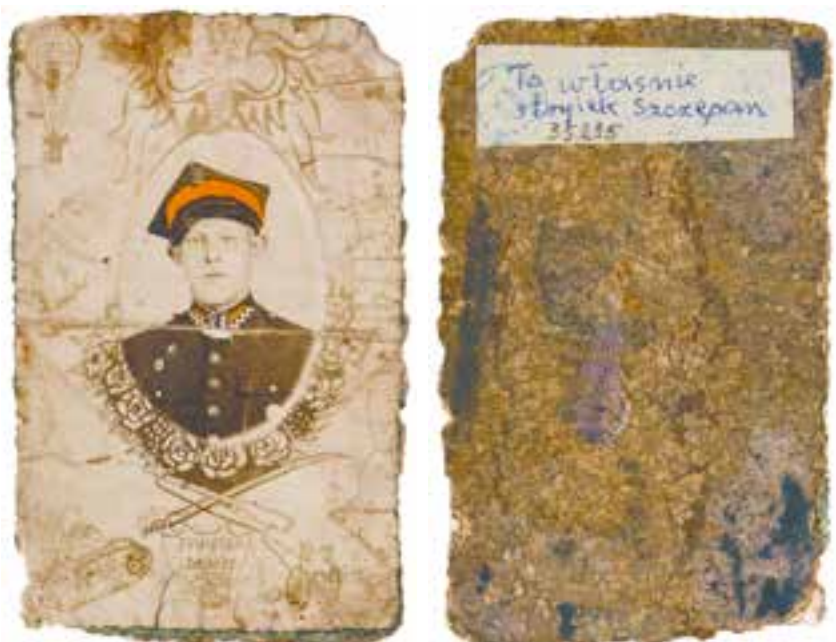
Fot. 3-4.

Fotografię AF 35295 (13,5×8,5×1,5 cm) wyróżnia nietypowy dla obiektów fotograficznych element wtórny, jakim jest korkowa podkładka. Odbitka wykonana została w technice żelatynowo-srebrowej na papierze barytowym, o charakterystycznej fakturze w kształcie plastra miodu⁶ (fot. 3). Powstała w 1939 roku fotografia ma formę pamiątki wojskowej, popularnej szczególnie w latach 30. XX wieku, jak i po II wojnie światowej. Zdjęcie przedstawia ułana należącego do 23. pułku Ułanów Grodzieńskich, o czym świadczy kolor otoku rogatywki i proporczyków. Potwierdza to także nazwa miejscowości, znajdująca się w prawym dolnym narożniku, w której wykonano zdjęcie – Postawy, gdzie od 1935 roku znajdował się garnizon pułku. Fotografia została naklejona na korkowe podłoże zapewne w celu ustabilizowania zdjęcia, wskazuje na to przedarcie biegnące po środkowej poprzecznej osi zdjęcia. Powstało wcześniej niż podkładka, która nie posiada takiego zniszczenia. Korek może być także świadectwem istnienia wcześniej jakiejś formy rozbudowanej oprawy, za czym przemawia także obecność spoiwa skrobiowego i włókien papierowych na verso obiektu. Próba ratowania już zniszczonej fotografii przez naklejenie na korkową podkładkę, która okazała się nietrwała i podatna na zniszczenia, spowodowała znaczne odkształcenie. Fotografia uległa zabrudzeniu na całej powierzchni, widoczne były liczne plamy, wysrebrzenia i zacieki przy górnej krawędzi. Część obrazu fotograficznego została utracona przez ubytki w papierze i podkładce. Papier odbitki z powodu nieumiejętnego przyklejenia i degradacji spoiwa w wielu miejscach marszczył się, podnosił i pękał.

AF 35295 – Szczepan Chudaszek – pamiątka służby wojskowej. Lico i odwrocie obiektu przed konserwacją (fot. Tymon Rizov-Ciechański)

Pierwszym etapem konserwacji było oczyszczenie obiektu. Lico oczyszczono przy użyciu tamponów z waty oraz gumki Magic Rub®, poprzez delikatne zbieranie zanieczyszczeń. Odwrocie obiektu zostało dodatkowo oczyszczone przy użyciu skalpela, którym zebrano pozostałości spoiwa i zanieczyszczenia osadzone między spękaniem korka¹⁹. Lico oczyszczono dodatkowo przy użyciu alkoholu etylowego 96% cz.d.a, z pominięciem elementów kolorowanych, wraz-

liwych na wodę i alkohol. Podjęto decyzję o przeprowadzeniu próby miejscowego oczyszczania lica przy użyciu niewielkich płatów 4% gumy gellan Kelcogel CG-LA²⁰. Próby dały zadowalający efekt, co zdecydowało o nałożeniu hydrożelu na całą powierzchnię, z pominięciem pola pośrodku, gdzie znajduje się wizerunek portretowanego i elementy kolorowane. Płaty bez obciążenia leżały bezpośrednio na obiekcie: najpierw 15 minut, a następnie 1,5 godziny. Co pewien czas był kontrolowany stan odbitki. Udało się zniwelować ogólne zażółcenie odbitki oraz zaciek przy górnej krawędzi. W czasie wilżenia obiektu pod nanożeniem, wgniecenia i nierówności zostały delikatnie wygładzone kostką teflonową, a papier w miejscach przedarcia ułożono zgodnie z fazami rozerwanej krawędzi.

Oczywiście rozważano oddzielenie korkowego podłoża od odbitki. Jednak podjęte próby pokazały, że wiąże się to z dużym ryzykiem uszkodzenia samej fotografii. Stąd też decyzja o pozostawieniu podkładki.

Uzupełnienia podkładki wykonano poprzez warstwowe łączenie na klej skrobiowy z dodatkiem Aseptiny M²¹, papieru japońskiego i dobarwionej barwnikami helionowymi masy papierowej. Uzupełnienia samego papieru fotograficznego wykonano dobarwioną masą papierową.

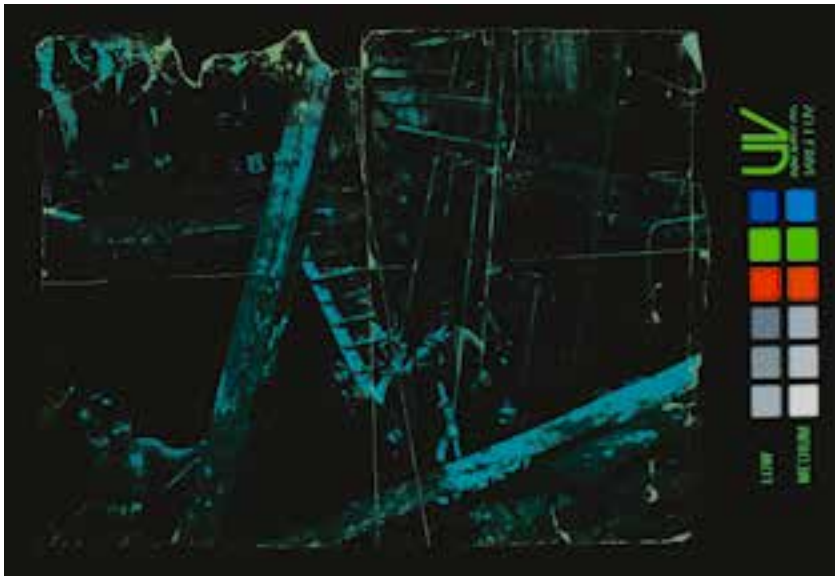
Fot. 5.

Podczas badań rejestracji w promieniowaniu ultrafioletowym w zakresie światła widzialnego odbitka AF 35990 wykazała intensywną luminescencję w jasnych partiach obrazu. Przypuszczalnie, może to świadczyć o obecności rozjaśniaczy optycznych (ang. *optical brightening agents*, skrót: OBAs) w warstwie papieru, emulsji lub warstwy barytowej. OBAs emitują chłodne niebiesko-białe światło pod wpływem niektórych długości fal promieniowania ultrafioletowego. Historycznie rozjaśniacze zaczęto stosować w manufakturach, aby uzyskać pożądaną czystą biel w jasnych partiach odbitek fotograficznych, a także zmniejszyć efekt żółknięcia odbitek, następujący podczas procesów starzeniowych materiałów fotograficznych. Badania nad możliwościami rozjaśniaczy rozpoczęto pod koniec lat 40. XX wieku

Obiekt AF 35990, lico w promieniowaniu UV (fot. Tymon Rizov-Ciechański)

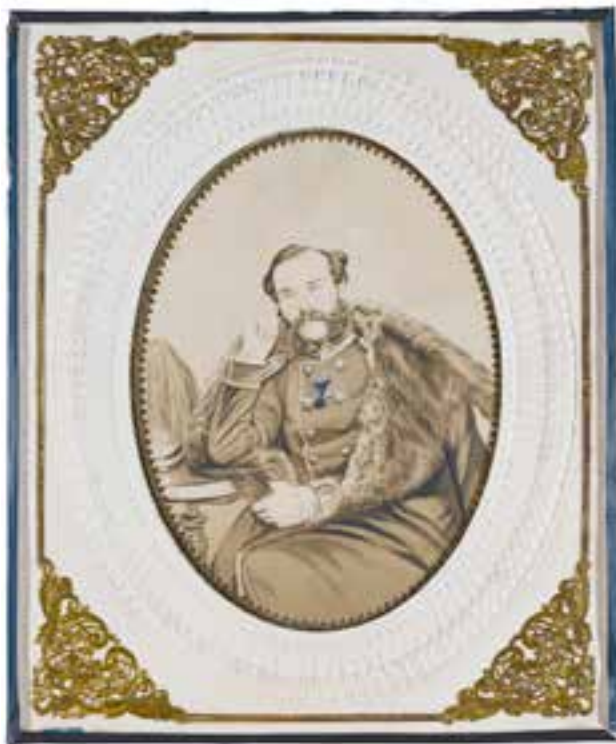
Fot. 6.

AF 19994 – portret
nieznanego oficera.
Lico obiektu
po konserwacji
(fot. Tymon Rizov-
-Ciechański)

cz.d.a w stężeniu 2%¹⁷. Środek wprowadzono przed nałożeniem złocenia, do którego wykorzystano metaliczne proszki w spoiwie z gumy arabskiej. Element rekonstruowany zrobiono ze ścienionej tektury muzealnej, w której wykonano suchy tłok z metalowej plakiety introligatorskiej z ornamentem zbliżonym do oryginalnego wzoru. Brązowy podkład zimitowano przez nałożenie warstwy brązowej farby akrylowej, technika złocenia odpowiadała tej wykorzystanej przy retuszu. Podkładka z naklejoną odbitką została wyprostowana poprzez obciążenie po delikatnym nawilżeniu w tkaninie paroprzepuszczalnej Gore-tex®. Aby nie uszkodzić złoczeń i nie sprasować samej odbitki, zastosowano warstwę z tkaniny ParaMoll®. Zachowane fragmenty czarnego papieru, znajdujące się przy krawędziach *passe-partout*, zostały zabezpieczone przez podklejenie klejem skrobiowym na paski z papieru japońskiego. Zrekonstruowano je poprzez wykonanie uzupełnień naśladujących oryginalny czarny papier. Paski przygotowano z dobarwionego czarną farbą akrylową papieru japońskiego. Zostały doklejone przy użyciu gęstego klejstru do papieru japońskiego zabezpieczającego oryginalne fragmenty. To, jak daleko paski zachodziły na krawędź okienka *passe-partout*, określono na podstawie zachowanych pozostałości oryginalnego papieru przy krawędziach papierowej ramki. Paski nie zostały doklejone na stałe do krawędzi tłoczonej ramki, jedynie nachodzą na nią, stanowiąc element montażu zabezpieczającego przed dezintegracją elementów¹⁸.

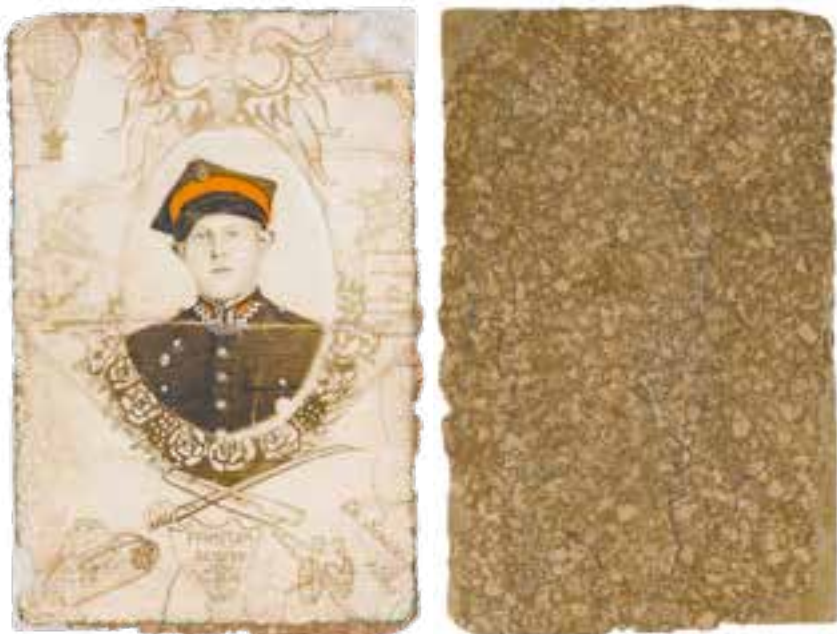
Fot. 7-8.

AF 35295 – Szczepan Chudaszek – pamiątka służby wojskowej.

Lico i odwrocie obiektu po konserwacji (fot. Tymon Rizov-Ciechański)

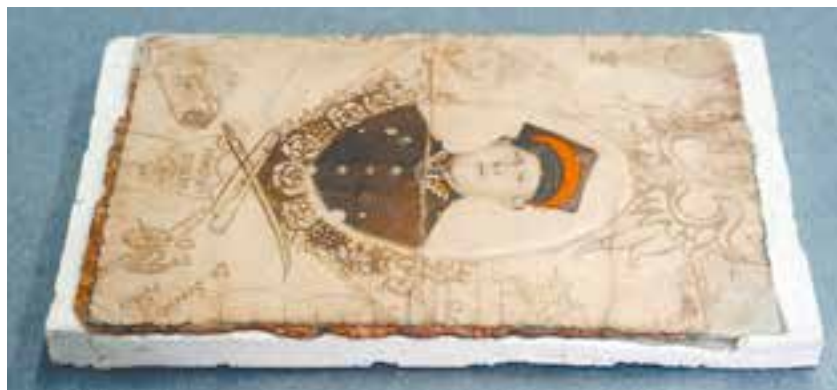
Fot. 9.

Obiekt umieszczony w podkładce z pulpy papierowej

Prostowanie odbyło się równocześnie z wykonaniem odcisku korkowej podkładki w plastycznej masie przygotowanej z pulpy papierowej Arboceł BC

1000, wody i 2% roztworu metylocelulozy przygotowanej w wodzie z dodatkiem Aseptiny M (1,5 g/1l). Wyschnięta forma została dołączona do obiektu jako element zabezpieczający go przed odkształcaniem w trakcie przechowywania.

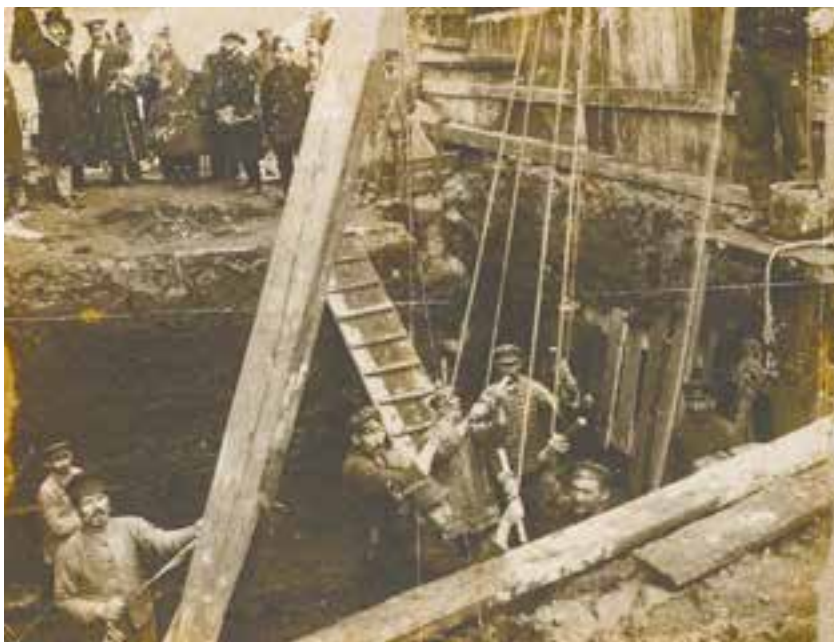
Fot. 10.

AF 35990 – budowa mostu. Lico fotografii po konserwacji
(fot. Tymon Rizov-Ciechański)

umieszczono między warstwami tektury z atestem P.A.T, Viledonu® i znajdującą się od lica warstwą Melinexu®.

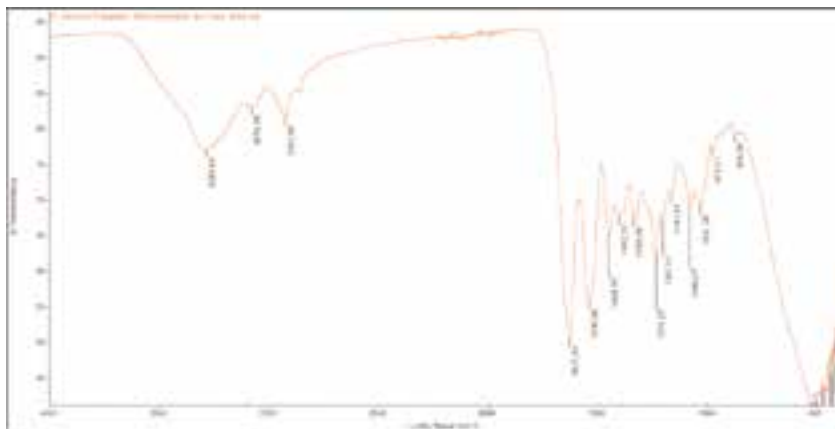
Schemat 1.

Analiza jakościowa w podczerwieni (FTIR) substancji organicznej pokrywającej lico fotografii z przedstawieniem mostu wg projektu Stanisława Kierbedzia (AF 35990). Charakterystyczny układ pasm potwierdza użycie żelatyny.

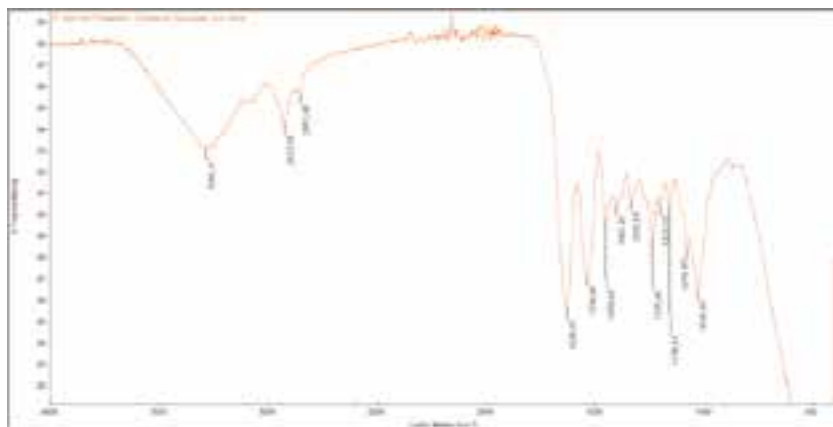
Schemat 2.

Analiza jakościowa w podczerwieni (FTIR) substancji organicznych obecnych na fotografii z przedstawieniem Szczepana Chudaszka (AF 35295). Analiza widma w podczerwieni FTIR wykonanego dla lica fotografii świadczy o obecności protein. Charakterystyczny układ pasm potwierdza użycie żelatyny.

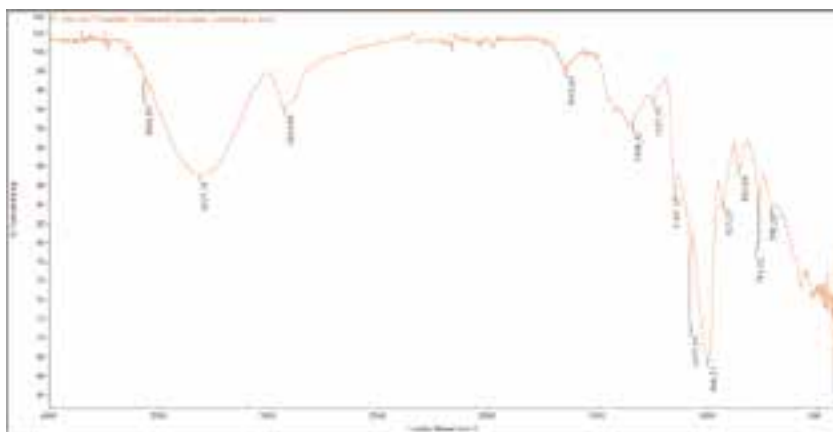
Schemat 3.

Analiza jakościowa w podczerwieni (FTIR) substancji organicznych obecnych na fotografii z przedstawieniem Szczepana Chudaszka. Substancja pokrywająca verso fotografii – skrobia.

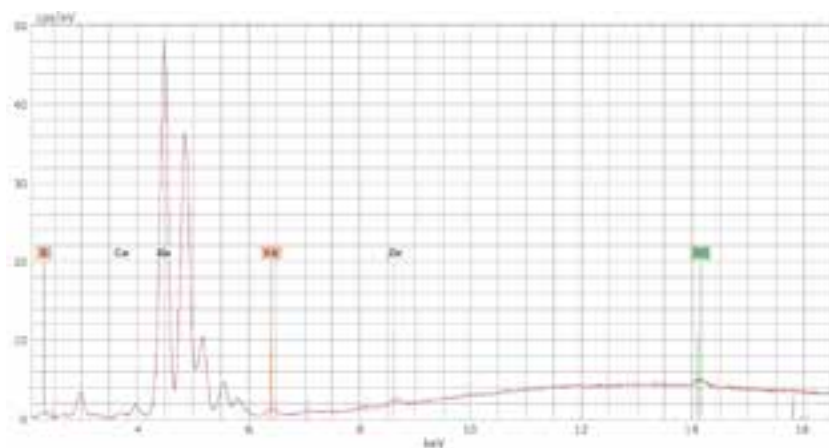
Schemat 4.

AF 35295 – Szczepan Chudaszek. Stwierdzono obecność: baru, żelaza, siarki, cynku, strontu i wapnia.

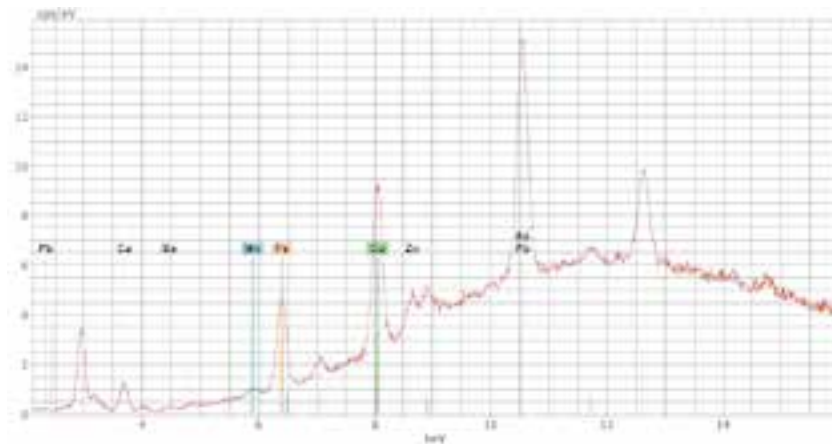
Schemat 5.

W badaniu AF 19994 stwierdzono również obecność arsenu. Arsen jest najprawdopodobniej zanieczyszczeniem pochodzącym z papieru, mógł być jednak także dodatkiem do zaklejenia papieru. Obecność arsenu w papierach solnych może świadczyć niekiedy o obecności w masie papierowej szkła kobaltowego, dodatek smalty miał bowiem zapobiegać żółknięciu papieru. Arsen wykorzystywano przy produkcji szkła – miał wstrzymać powstawanie pęcherzyków powietrza w masie¹². W fotografii AF 19994 nie wykryto jednak kobaltu. Podobnie jak arsen, ołów mógł być dodatkiem do papieru mającym nadać mu odporność mikrobiologiczną. Natomiast nie wykryto żadnych pików srebra i złota. Złoto w badaniach nad papierami solnymi może być dowodem przeprowadzonego tonowania odbitki¹³. Zbyt mała czułość badania może uniemożliwiać rejestrację tych pierwiastków. Miedź wykryta w badaniu natomiast pochodzi zapewne z osypującego się złączenia elementów oprawy.

AF 19994 – Portret oficera. Stwierdzono obecność: ołowiu, miedzi, żelaza, arsenu, wapnia, cynku i manganu. Ze względu na małą liczbę zliczeń, nie jest możliwe jednoznaczne potwierdzenie obecności baru.

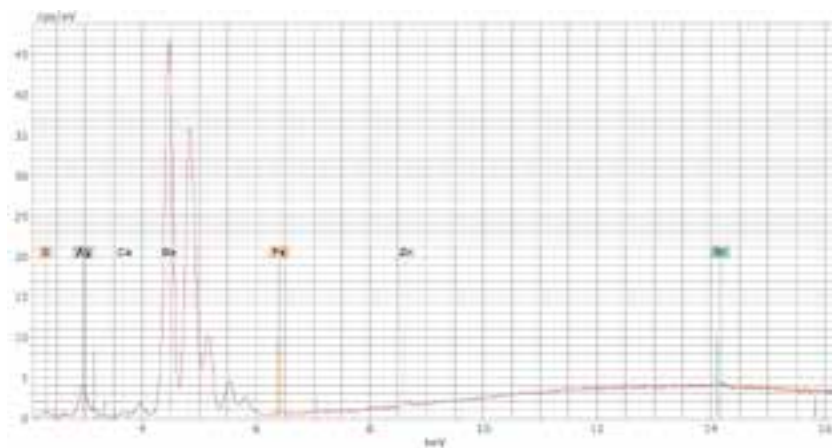
Schemat 6.

AF 35990 – Most Kierbedzia. Stwierdzono obecność: baru, siarki, wapnia, cynku, żelaza i strontu. Ze względu na małą liczbę zliczeń, nie jest możliwe jednoznaczne potwierdzenie obecności srebra.
