Zabezpieczenie zbiorów bibliotecznych bez ich wyprowadzenia na czas remontu dachu w magazynach bibliotecznych

Summary: Jerzy Manikowski, *Protection of Library Collections During the Roof Repair Without Displacing Them from the Library Storage Rooms*

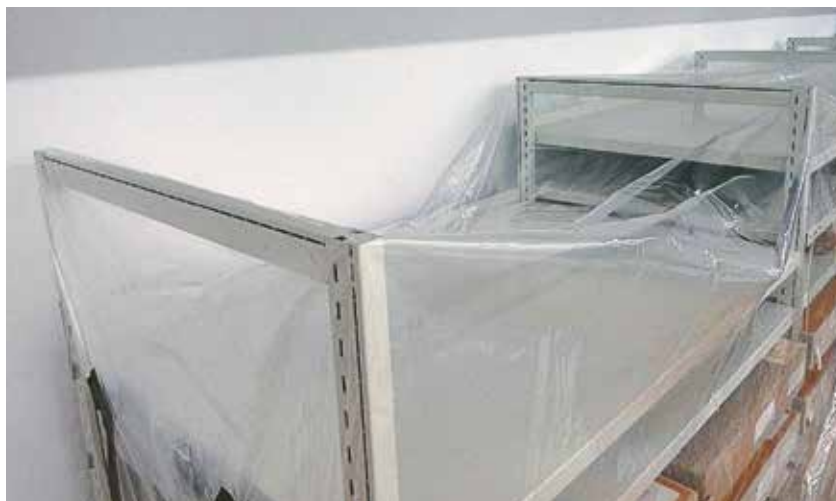
Fot. 1.

Niewłaściwe zabezpieczenie wierzchu regału (fot. Jakub Piechal)

się już na etapie zabezpieczania regałów (12-14.06.2018 r.), na których znajdowały się należące do zbiorów obiekty. Po konsultacjach z Zakładem Inwestycji i Remontów, IKZB dopuścił zastosowanie folii z polietylenu LDPE o grubości 0,06 mm i rozmiarach 4 × 5 m (powierzchnia 20 m²). Dostarczono folię, która – choć zgodna z przedstawioną specyfikacją – to jednak była już używana przy innych remontach, zakurzona, z pajęczynami i owadami w środku, stanowczo więc nie nadawała się do zabezpieczania zbiorów bibliotecznych. Po wymianie folii na nową pracownicy Laboratorium Konserwatorskiego Zbiorów Bibliotecznych IKZB udzielili szczegółowych wskazówek dotyczących jej właściwego zastosowania: folia powinna szczelnie pokrywać regały, tak aby umieszczone na nich obiekty były chronione przed zapyleniem, zabrudzeniem oraz zalaniem, a to wymaga odpowiedniego jej rozłożenia, by woda mogła swobodnie po niej spływać na podłogę. Jest to etap zabezpieczeń wymagający szczególnej uwagi i kontroli. Niewłaściwe początkowo przykrycie regałów spowodowało samoistne zapadanie się folii, tworzenie się „kieszeni” (fot. 1), które podczas zalania stanowiłyby

swoiste zbiorniki do magazynowania wody. Wspólne dyskusje pracowników IKZB i ZiIR pozwoliły na wypracowanie innego modelu zabezpieczenia regałów. Zastosowano wielkoformatowe tektury i styropian do skonstruowania daszków (fot. 2), umożliwiającymi właściwe przykrycie regałów folią.

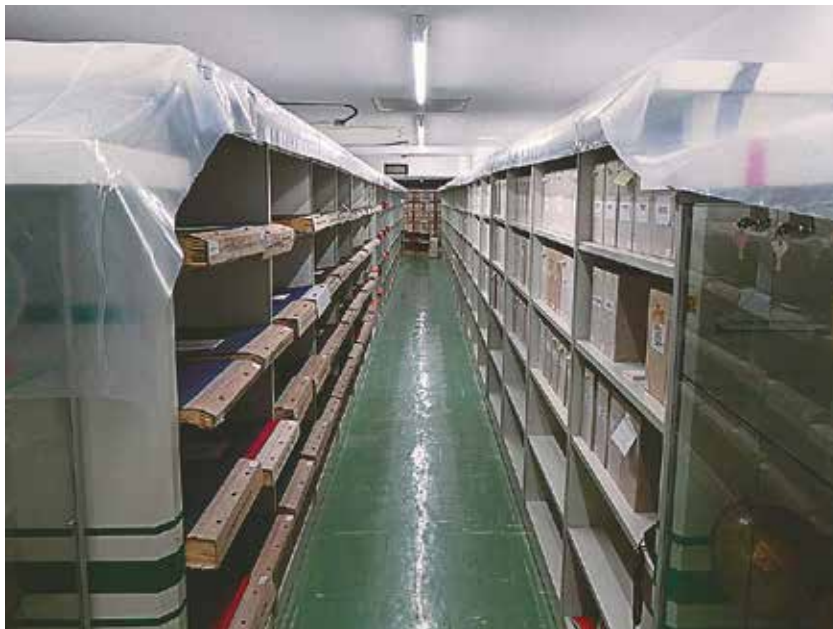
Fot. 2.

Właściwe zabezpieczenie wierzchu regałów (fot. Jakub Piechal)

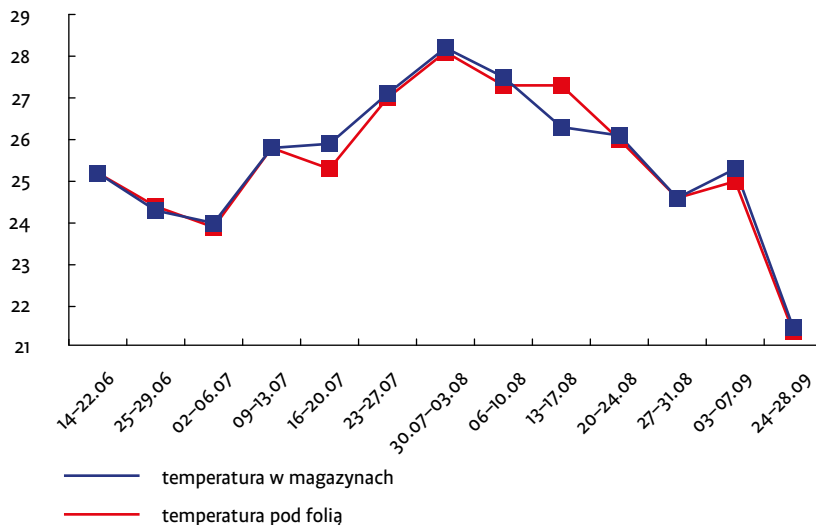
Wykres 1. Średnia temperatura powietrza [°C] w magazynach ZZK w okresie od czerwca do września 2018 roku (sporządziła Joanna Wasil)

Warto zwrócić uwagę, że o ile zalecana wilgotność względna powietrza niemal mieściła się w wytycznych normy PN-ISO 11799¹ (dopuszczono przekroczenie o 5% górnej granicy: 50%±3), to zalecana temperatura znacznie przekraczała rekomendowane 18°C. Wiązało się to z ogólnymi cechami opisywanych pomieszczeń: oba magazyny (zresztą sąsiadujące ze sobą) położone są na pierwszym piętrze, na ostatniej kondygnacji, bezpośrednio pod płaskim dachem, i średnie temperatury dzienne wynoszące około 25°C są tam typowe w miesiącach letnich.

O ile parametry wilgotności jest dosyć łatwo regulować poprzez zastosowanie nawilżaczy bądź osuszaczy, o tyle w przypadku temperatury warunki były zależne od panujących na zewnątrz budynku, zwłaszcza ze względu na opisane już położenie magazynów. Raporty z pomiarów temperatury i wilgotności były cotygodniowo przedstawiane Zakładowi Inwestycji i Remontów, komórkom merytorycznym (ZZK i ZZI) oraz Pełnomocnikowi Dyrektora BN ds. NZB z komentarzem konserwatorskim dotyczącym ewentualnego wpływu odnotowanych warunków na stan zachowania zbiorów.

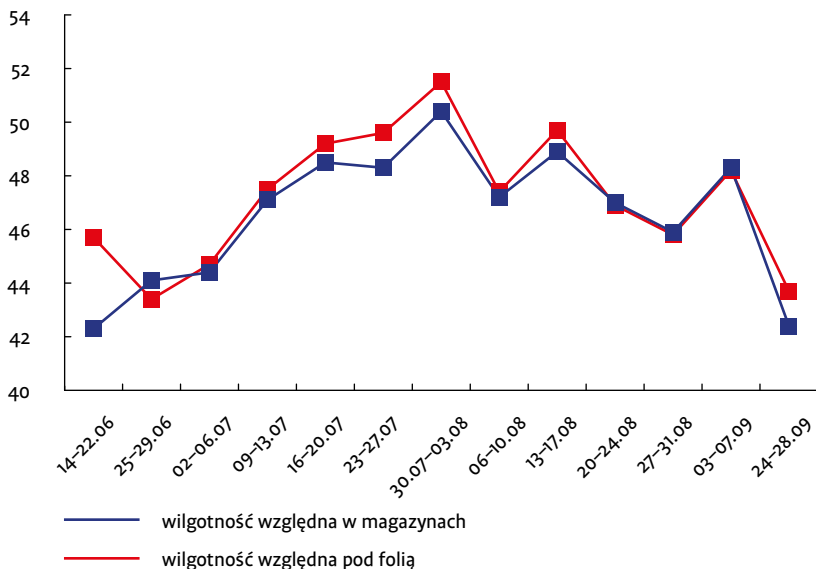
Wykres 2. Średnia wilgotność względna powietrza [%] w magazynach ZZK w okresie od czerwca do września 2018 roku (sporządziła Joanna Wasil)

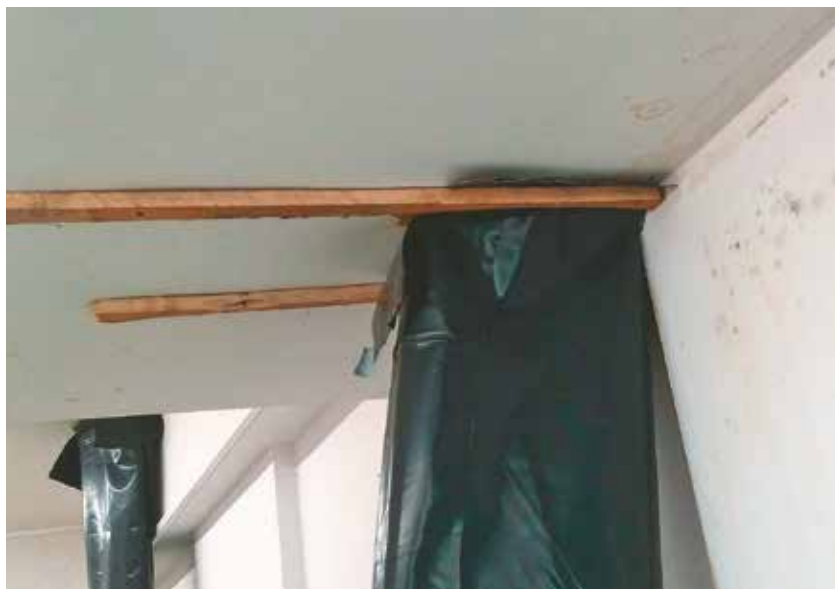
zastosowaniu procedur zawartych w Planie Działania w Sytuacji Zagrożenia i – w ich wyniku – sprawnej komunikacji, przeciek został szybko zabezpieczony (fot. nr 3). Wystąpił on w miejscu niezagrażającym bezpośrednio przechowywanym zbiorom. Po okresie kilku dni nieuzbrojonym okiem widoczne były zmiany w miejscu powstałych zacieków (fot. nr 4). Pracownicy LKZB pobrali próby kontaktowe ze ściany oraz przeprowadzili badania powietrza. Analiza prób wykazała obecność grzybów pleśniowych, natomiast wyniki pomiarów powietrza w badanym pomieszczeniu nie budziły zastrzeżeń i nie wymagały dodatkowej interwencji. Instytut Konserwacji Zbiorów Bibliotecznych nie wyraził zgody na zamalowanie zmian. Pracownicy LKZB wyznaczyli fragmenty ściany i podsufitki z płyt kartonowo-gipsowych do usunięcia przez ZliR. Ponieważ została odsłonięta warstwa izolacyjna, w skład której wchodziła wełna mineralna, LKZB pobrało z niej próby kontaktowe. Z wełny izolowano aktywne mikrobiologicznie jednostki tworzące kolonie, w związku z tym podjęto decyzję o jej usunięciu.

Fot. 3.
Zabezpieczenie przecieku (fot. Maciej Wieczorek)

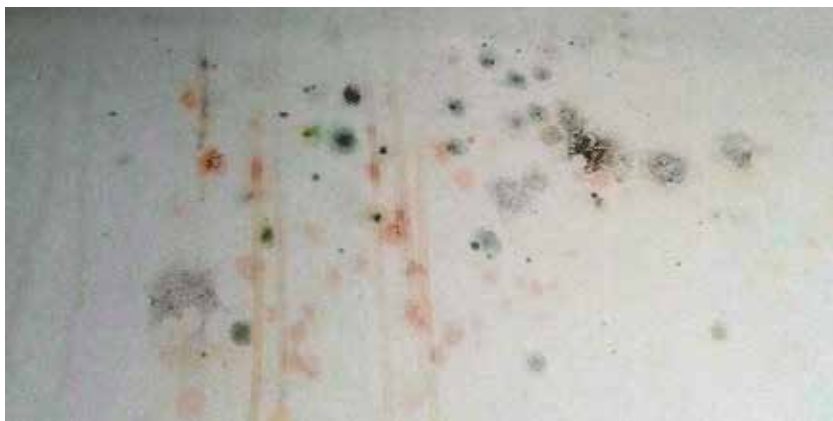
Fot. 4.
Zmiany na ścianie (fot. Maciej Wieczorek)

Badana powierzchnia jest niestabilna mikrobiologicznie i może stanowić potencjalne zagrożenie dla zbiorów oraz pracowników. W związku z tym powinna zostać odpowiednio zabezpieczona w sposób ograniczający kontakt z powietrzem wnętrza magazynu.

Na podstawie opisanych obserwacji podjęto decyzję o usunięciu porażonych partii przegród budowlanych i zastąpieniu ich nowymi.
